Improvement Actions Related to the Durability of Armed Concrete Structures in Cuba. Case Study in Development.

ACCIONES DE MEJORA RELACIONADAS CON LA DURABILIDAD DE ESTRUCTURAS DE HORMIGON ARMADO EN CUBA. CASO DE ESTUDIO EN DESARROLLO.

RESUMEN

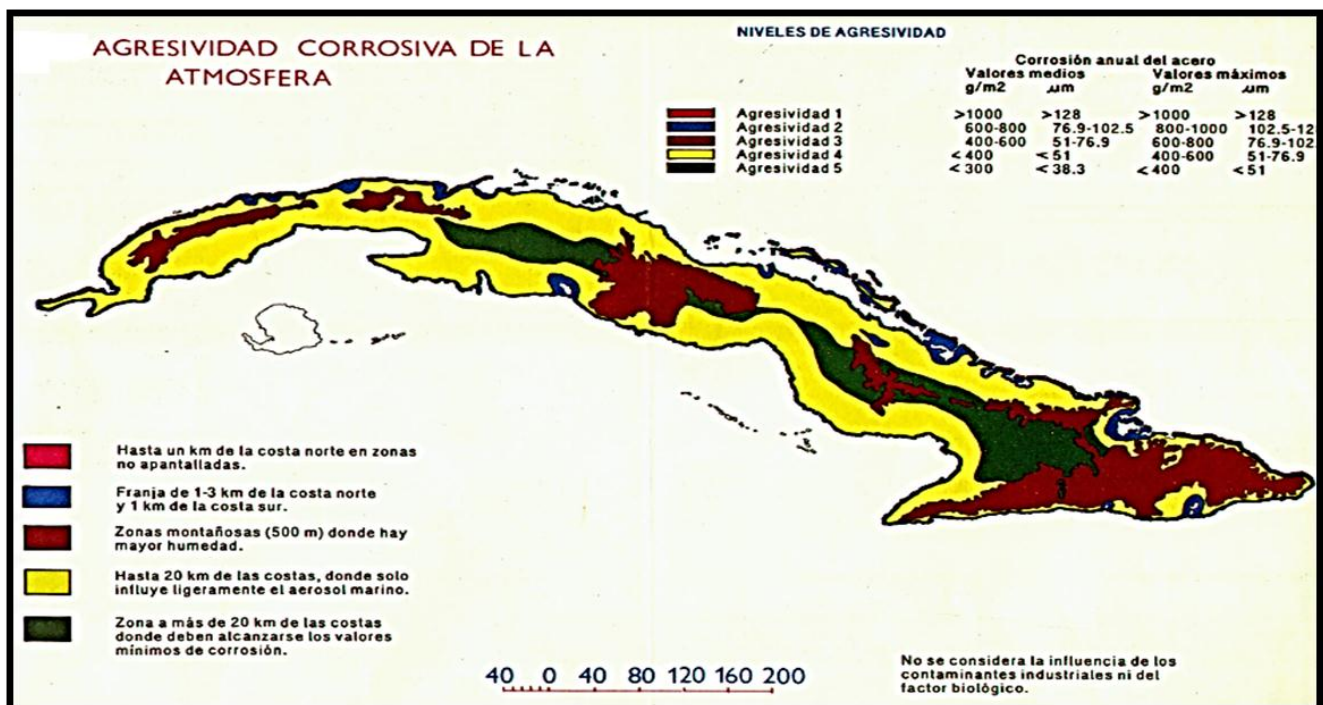
FIGURAS No.2A y 2B: CATEGORÍAS DE AGRESIVIDAD AMBIENTAL, RELATIVOS A LA CORROSIÓN DEL ACERO DE REFUERZO, EN EL PAÍS Y EN LA CIUDAD DE LA HABANA, SEGÚN RESULTADOS DE INVESTIGACIONES REALIZADAS.
(FUENTE: [1] y [6])

utilizados [6], estudios acerca de la influencia de la corrosión en las condiciones de clima tropical predominante en el país [3], así como el desempeño por durabilidad de las estructuras de hormigón armado [7]. (Ver figuras No 2A y 1B)

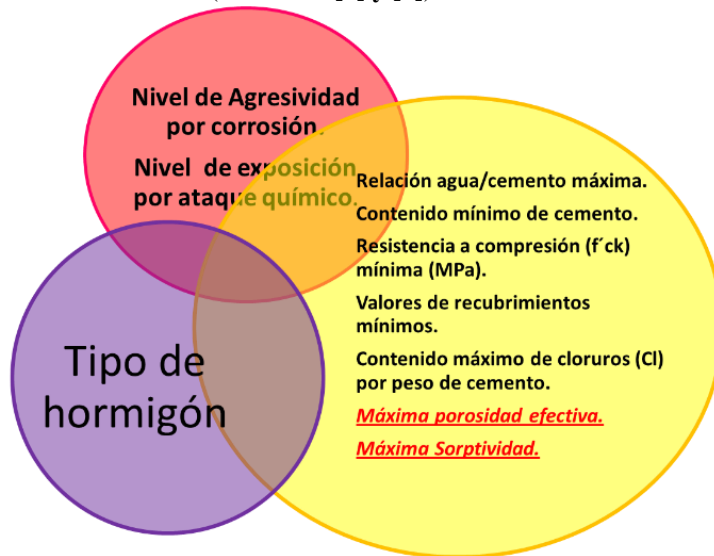
FIGURA NO. 3 PARÁMETROS TÉCNICOS E INTERACCIONES QUE CONSIDERAN LA NC 120: “HORMIGÓN HIDRÁULICO. ESPECIFICACIONES”, LA NC 250 “REQUISITOS DE DURABILIDAD PARA EL DISEÑO Y CONSTRUCCIÓN DE EDIFICACIONES Y OBRAS CIVILES DE HORMIGÓN ESTRUCTURAL”, Y LA NC 207: “REQUISITOS GENERALES PARA EL DISEÑO Y CONSTRUCCIÓN DE ESTRUCTURAS DE HORMIGÓN ARMADO”.

El tema de la durabilidad, pasó de tratarse como un aspecto, en un acápite de la NC 207, a desarrollarse como una NC independiente (La NC 250). En esta normativa se destaca la introducción de especificaciones prescriptivas, relacionadas con la clasificación de las zonas de agresividad ambiental existentes en el país, así como los valores límites a partir de los cuales se pueden obtener parámetros que garanticen los niveles de durabilidad requeridos. (Ver figura No 3 y tabla No 1).
